ZKUŠEBNÍ PROTOKOL

č. j. 412203744/2

Vzorek: Zákrytová deska KAD z PVC/HDPE na bázi druhotných surovin,
pro ochranu rozvodů inženýrských sítí.
Šířka 300 mm, tloušťka 4 mm.
Výrobce firma Styroprofile, a. s., Zahradní 1946/42B, 792 01 Bruntál.
Evidenční číslo vzorků 60/1P/09/B.

Zadání: Odolnost proti porušení padajícím závažím podle ÖNORM E 6530, čl. 8.3.

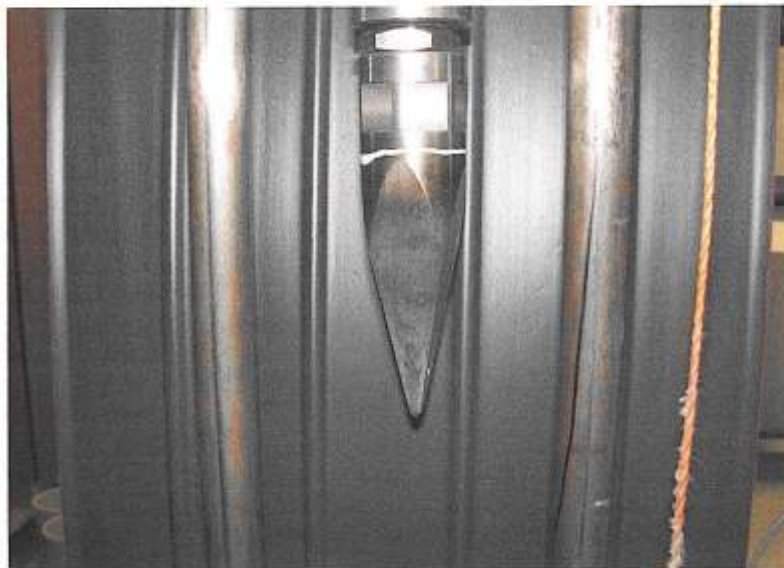
Foto 1 – Nárazník ve tvaru špiče podle ÖNORM E 6530, obrázek 3.

Teplota (5 ± 2) °C. Závaží s nárazníkem ve tvaru špice podle ÖNORM E 6530, obrázek 3 o hmotnosti 10 kg (foto 1), výška pádu závaží 0,5 m. Hodnoceno 15 zkušebních těles délky (500 ± 10) mm umístěných na podložce z polystyrénu EPS-W 15, která je uložena na dřevěné podložce. Jeden náraz vedený na střed zkušebního tělesa.

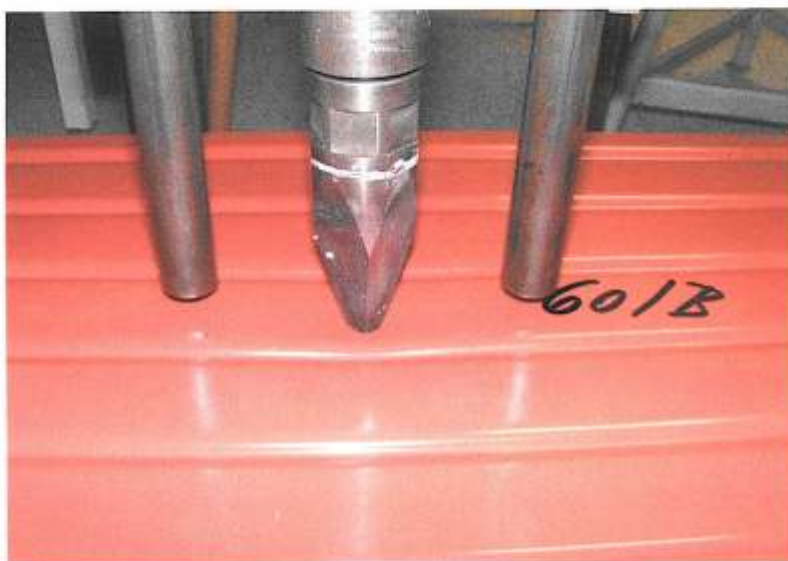
Foto 2 – Průraz zkušebního tělesa cca 20 mm. Bílá ryska označuje hloubku průrazu 100 mm.

Z celkového počtu 15 ks u 15 ks hodnocených zkušebních těles nebyl zjištěn průraz hlubší než 100 mm (foto 2). Zjištěná hloubka průrazu cca 20 mm.
